Erf up-to-date met was- en vulplaats

Mariëlle Keijzer heeft geïnvesteerd in een was- en vulplaats met phytobakken. De POP3-subsidie dekt de aanlegkosten niet.

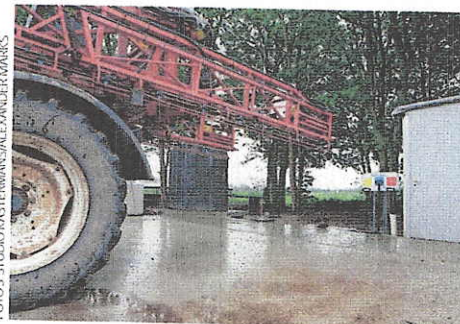
De spuit kan voortaan op de wasplaats intern en extern gereinigd worden.

noet goed leeg gespoten zijn. Zowel intern als extern reinigen gaat ze voortaan op de wasplaats doen.

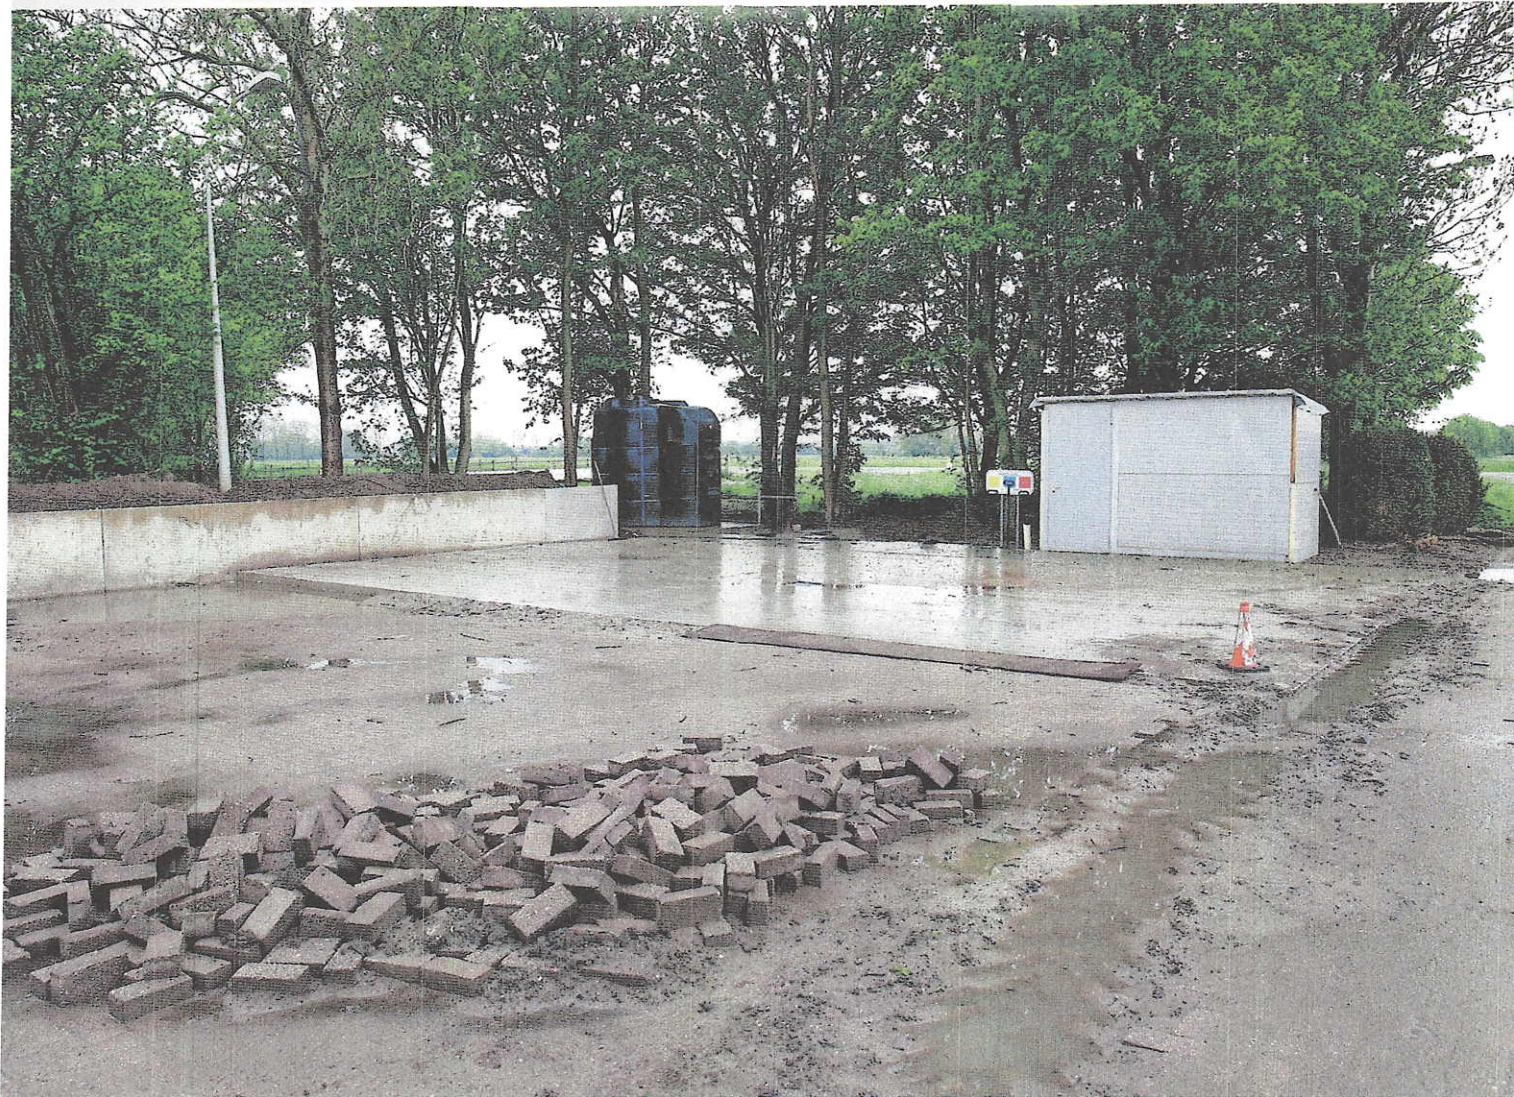
Mariëlle Keijzer legt een was- en vulplaats en een nieuw middelenhok aan.

De was- en vulplaats is nagenoeg gereed. Een paar dingen moeten nog afgewerkt worden. Naast het straatwerk moeten de phytobakken nog gevuld worden met grind, grond en organisch materiaal. Dat gebeurt een dezer dagen. Ook is er een

geïsoleerde opslagruimte voor gewasbeschermingsmiddelen naast de vulplaats gerealiseerd, compleet met een wasbak, aansluiting van (kracht)stroom voor onder andere de stoomcleaner en buitenverlichting. De huidige opslag van gewasbeschermingsmiddelen bevindt zich nog in de schuur. Het is handiger om deze opslag dicht bij de vulplaats te hebben. De buitenkant van de opslagruimte wordt op dezelfde manier afgewerkt als de schuur.

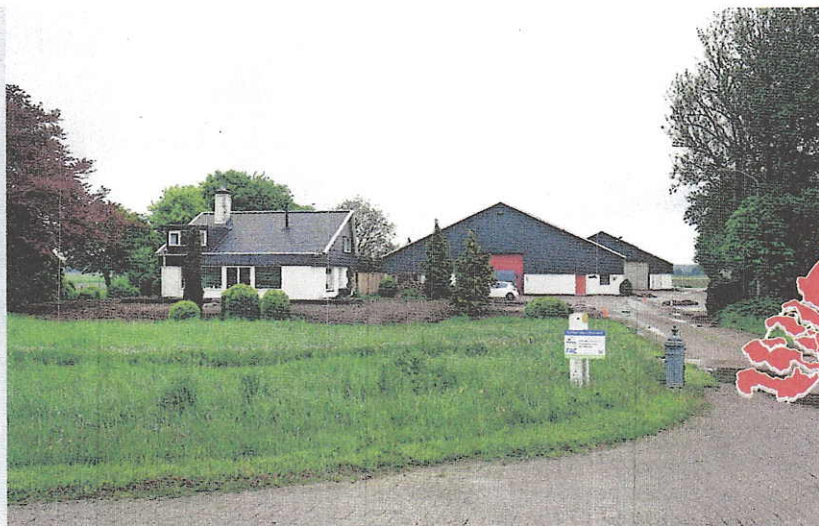
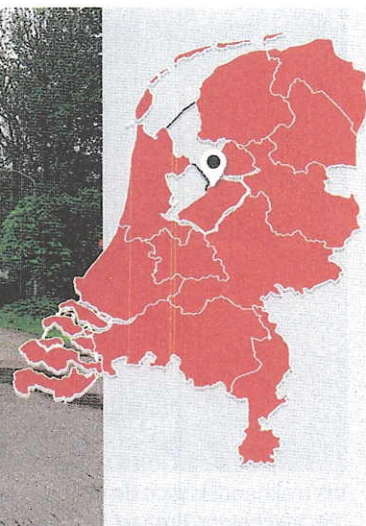
Een stuk tuin wordt bij het erf getrokken, zodat inschuren voortaan makkelijker gaat.

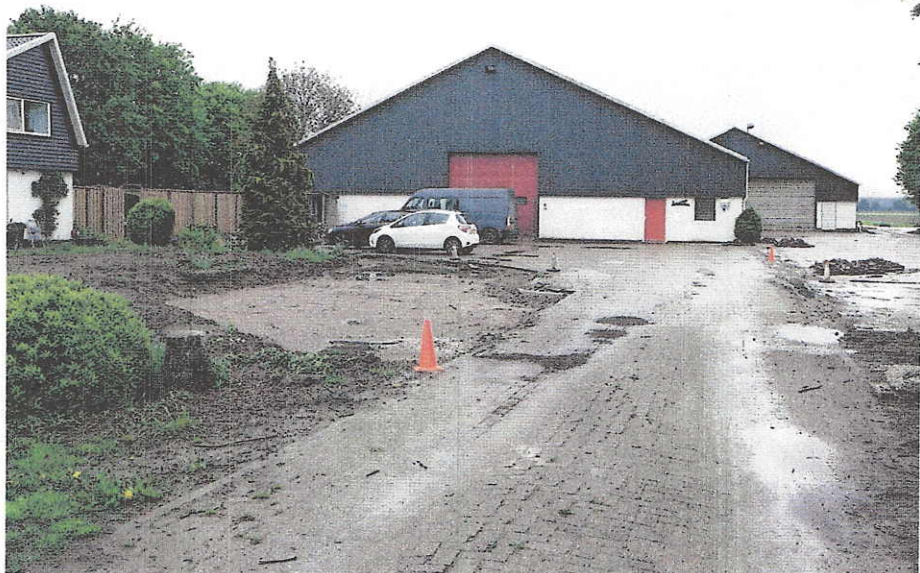
afvoerstand. In stand geel, zeg maar de machine-afspuitstand, komt het water eerst in een bezinkput terecht, waar het slib kan bezinken. Vervolgens stroomt het water over een olie/benzine-afscheider naar de bezinkslot. In stand rood, de gewasbeschermingsmiddelenstand, komt het water met restanten gewasbeschermingsmiddelen terecht in een aparte voorraadtank van 9.000 liter. Een pomp druppelt de vloeistof over de twee phytobakken die zijn voorzien van een afdak. Zodra het vochtgehalte in deze bakken onder de 30% zakt, wordt deze aangevuld met de opgeslagen restvloeistof uit de buffertank. Dit hele proces is computergestuurd. De phytobakken worden gevuld met een laag grind (afgedekt met een

soort gronddoek) en daarboven een mengsel van grond en stro. Het vocht verdampt en de bodembacteriën in de phytobakken breken de residuen af. De bakken staan op het zuidwesten gericht en pakken daardoor veel zon en wind.

Naast de wasplaats heeft Keijzer een bron laten boren. Van hieruit kan ze de veldspuit vullen met bronwater. De vloer is vloeiëtdicht. Het systeem is van Beutech-Agro. Uit de grond steken drie trekhendels, om de driewegkraan van de afvoer te bedienen. In stand blauw loopt het water vanuit de afvoerput rechtstreeks naar de bezinksloot naast het erf. Een stuk sloot naast het erf is daarvoor afgedamd. Deze stand is de zogenoemde regenwater- ▶

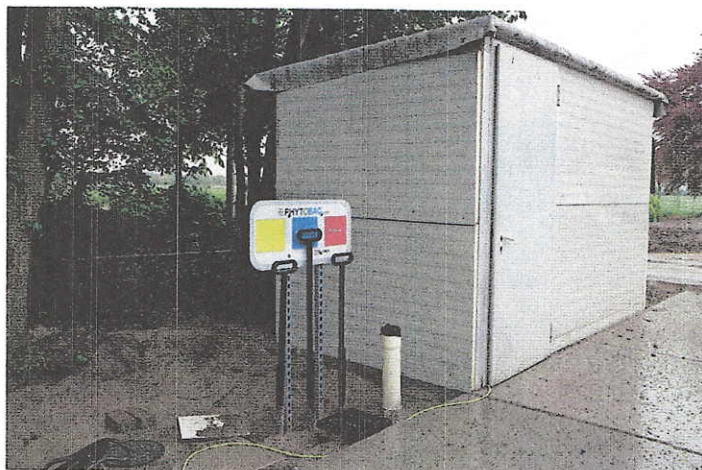
Via trekkhendels gaat de waterafvoer richting bezinkveld, phytobak of olie-afscheider. Ernaast het nieuwe middelenhok.

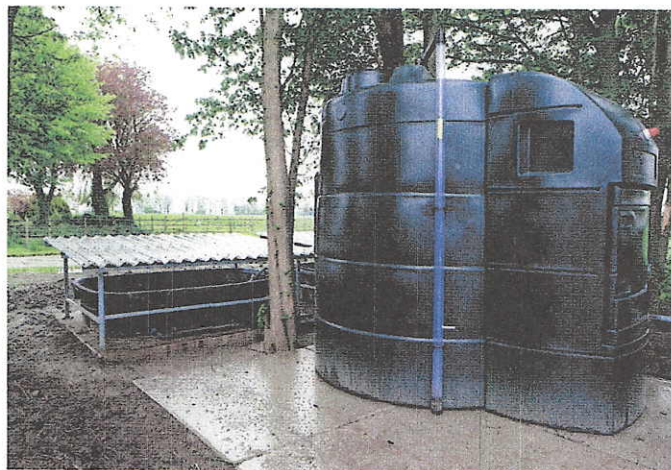
Een pompunit vernevelt de vloeistof met middelenresten over twee phytobakken.
